**Collecte des différentes solutions apportées au problème de RFI du MC-60
(non testées)**

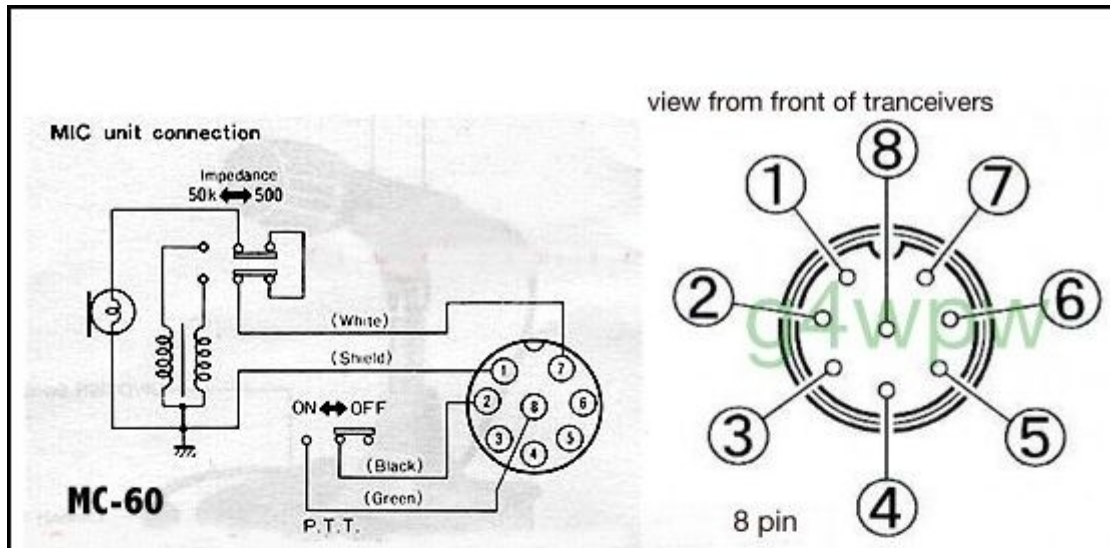
5) Certain micro sont d'origine mal câblés

Il y a une erreur dans le schéma ci-dessus
